## AS816v22 : Layoutfehler bei BNC-Buchse

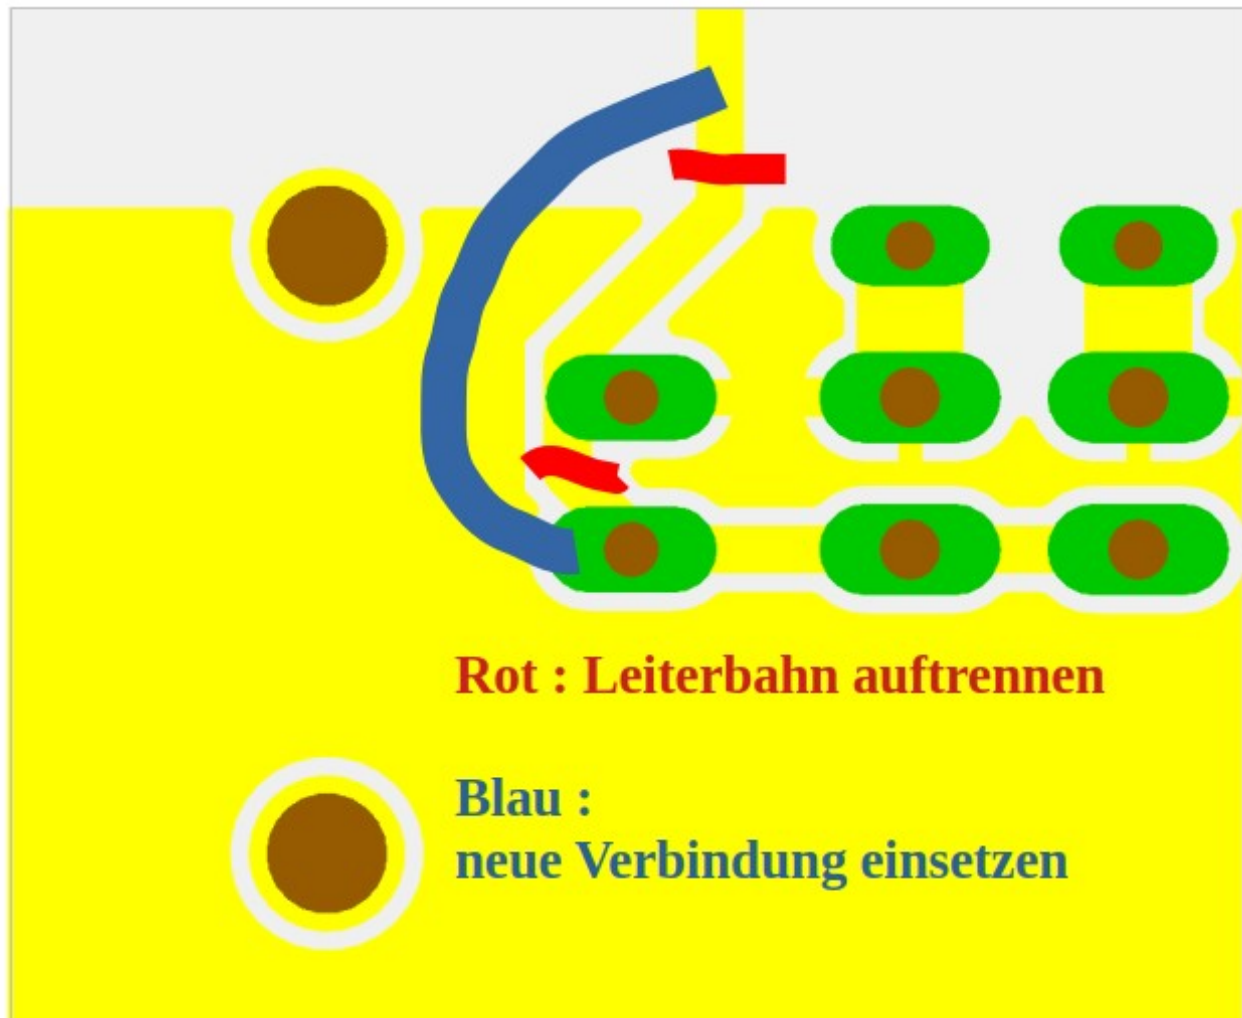
Kurzschluß durch die Leiterbahn vom Innenleiter der BNC-Buchse zu den Kondensatoren C26, C27 und weiter zur Spule L22.

Abhilfe siehe Zeichnung
